BV/2024/1417

Freiflächengestaltung Dammstraße Nachtrag

Probennahmeprotokoll nach LAGA PN98

2. Objekt: Kröpelin Dammstraße

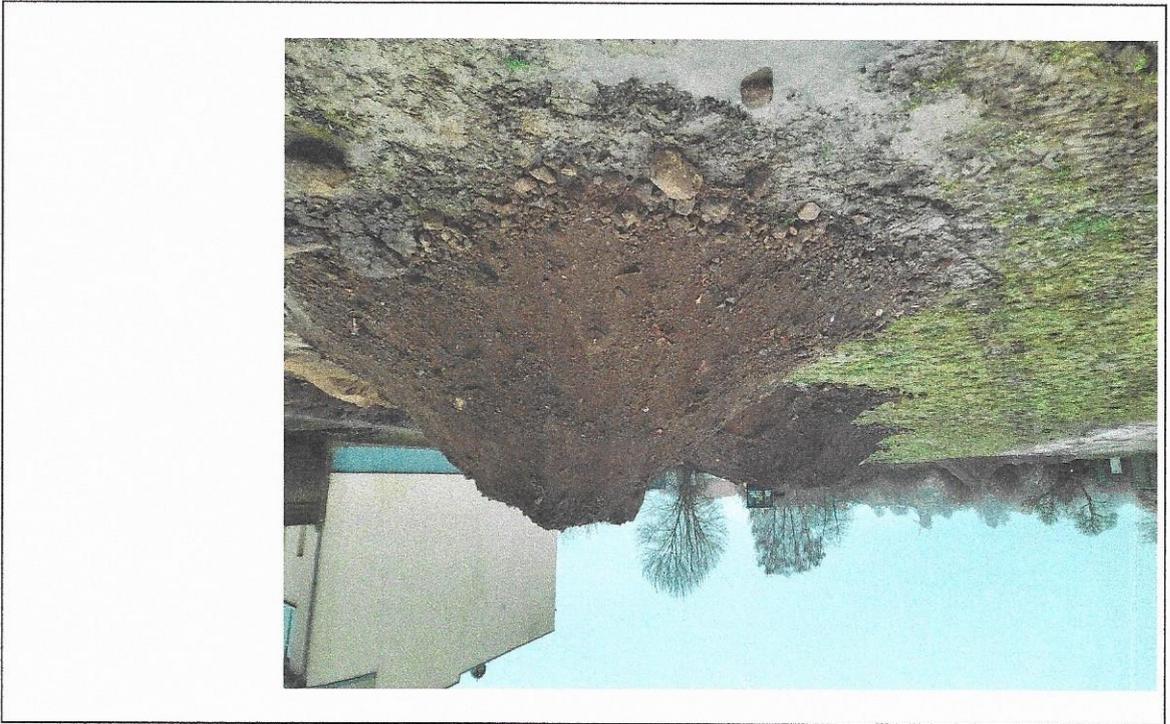
10. Abfallart / Allgemeine Beschreibung: Bauschutt Ziegel, Asphalt, SU* usw.

11. Gesamtvolumen / Form der Lagerung: Ca. 150 m³, Haufwerke vor Ort

15. Probenahmeverfahren: Haldenbeprobung mittels Schürtschützen

- 18. Probenvorbereitung: Homogenisierung im Labor
- 19. Probentransport und -lagerung (evtl. Kühlung): PE-Tüte verschlossen, Pkw
- 20. Vor-Ort-Untersuchung: Organolept. Prüfung - Farbe: dbn, leichter Geruch
- 21. Beobachtung bei der Probenahme / Bemerkungen:
- 22. Koordinaten: GPS, 54.073031, 11.798233
- 23. Lageskizze / Foto:
